Erfaringer med rensning af drikkevandet i små vandforsyningsanlæg

COWI A/S

Danske erfaringer Interviews af brugere af enkeltvandindvinding med nitratfilter

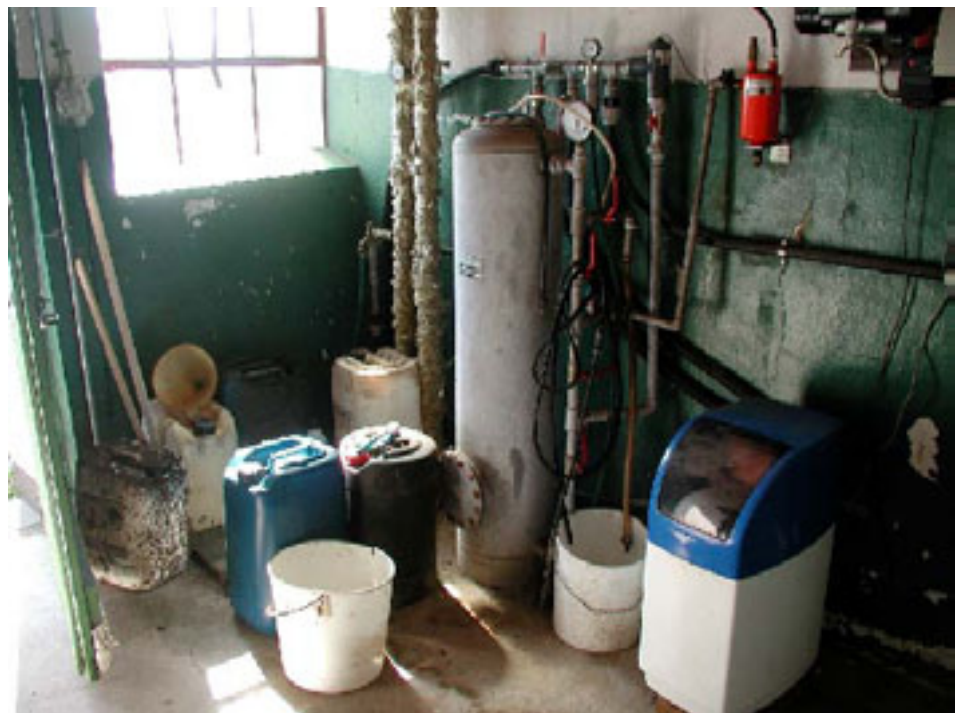
| <i>Nitratfilter placeret i uudnyttet stald i forlængelse af øvrige vandinstallationer.</i> |
| Hygiejneforhold: <i>Brønd kan ikke besigtiges. Forskellige kemikalier placeret i samme rum som vandinstallationer.</i> |

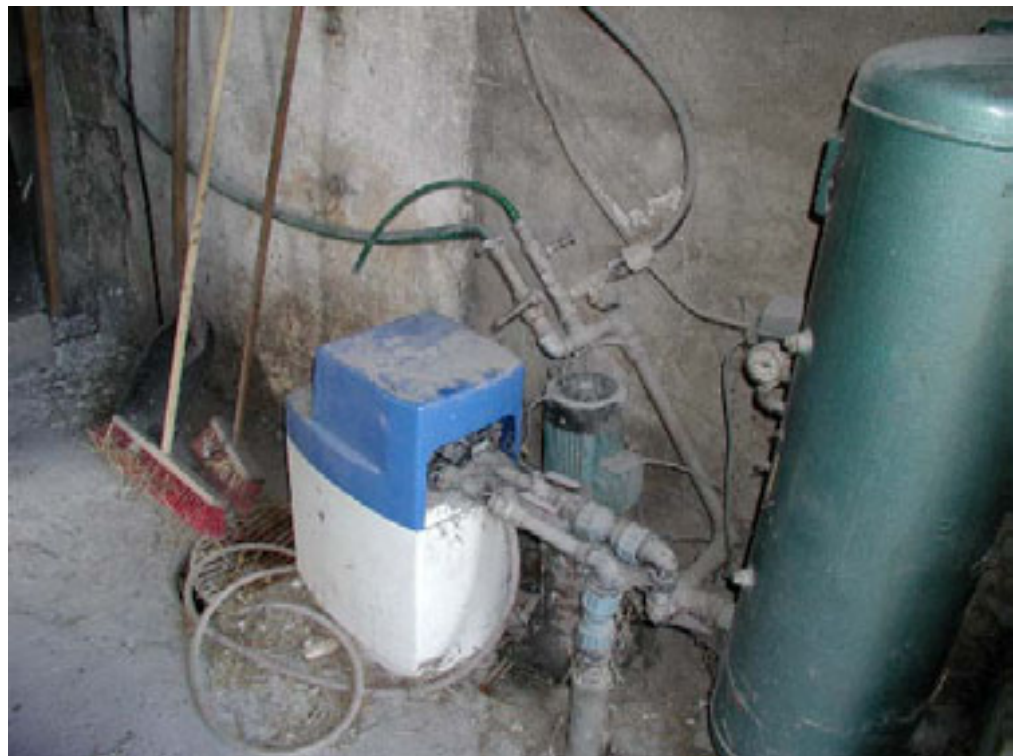
| I forhold til bygningsforhold: Nitratfilter placeret i fyrrum i fritliggende bygning. |
| Hygiejneforhold: Brønd kan ikke besigtiges. Fyrrummet og vandinstallationer trænger til rengøring |

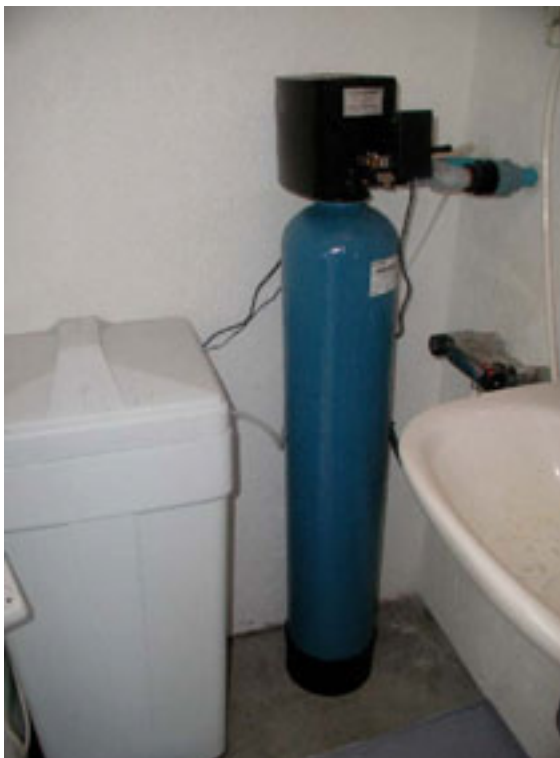
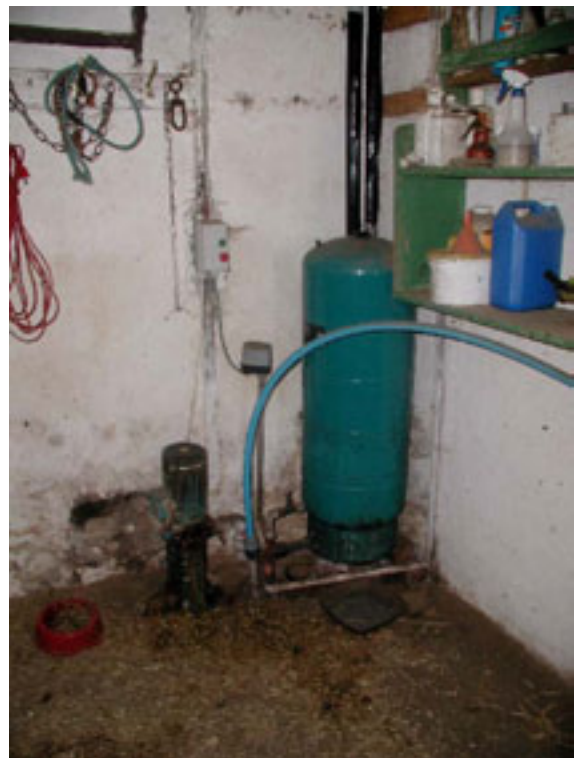
| I forhold til bygningsforhold: Nitratfilter placeret i badeværelse. |
| Hygiejneforhold: Boring kan ikke besigtiges. Hydrofor findes i samme rum som besætningen. Kemikalier opbevares ved vandinstallationerne. Nitratfilter er placeret på badeværelse med toilet. |
